ESTUDIO DE ZONAS FRAGILES Y DE ALTO RIESGO EN LOS CAUCES  
Y RIBERAS DE LOS RIOS PANCE, LILI, MELENDEZ Y CALI EN LA ZONA  
URBANA Y SUBURBANA DEL MUNICIPIO DE CALI

**INFORME FINAL**

Santiago de Cali, marzo de 1997

**Preparado por  
INGESAM LTDA  
Ingenieros Consultores**

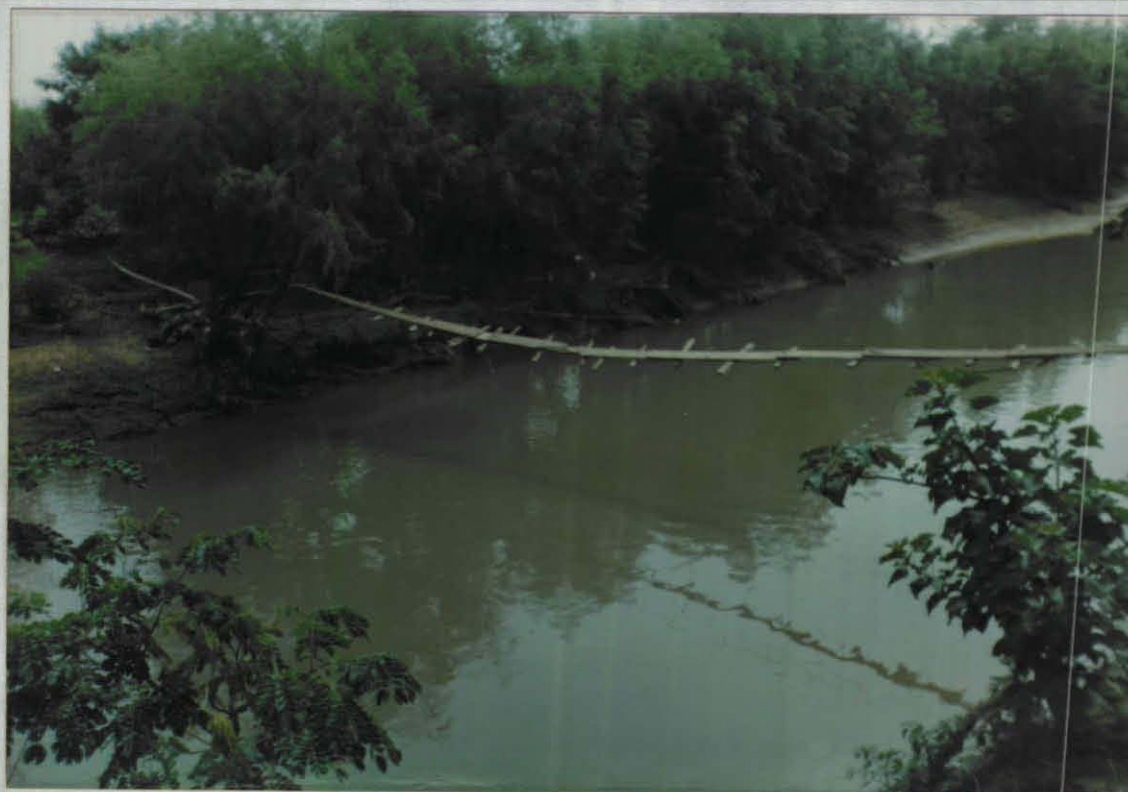
FOTOGRAFIA C 40

Calle 83F. Riesgo de inundación sobre la Margen Izquierda.

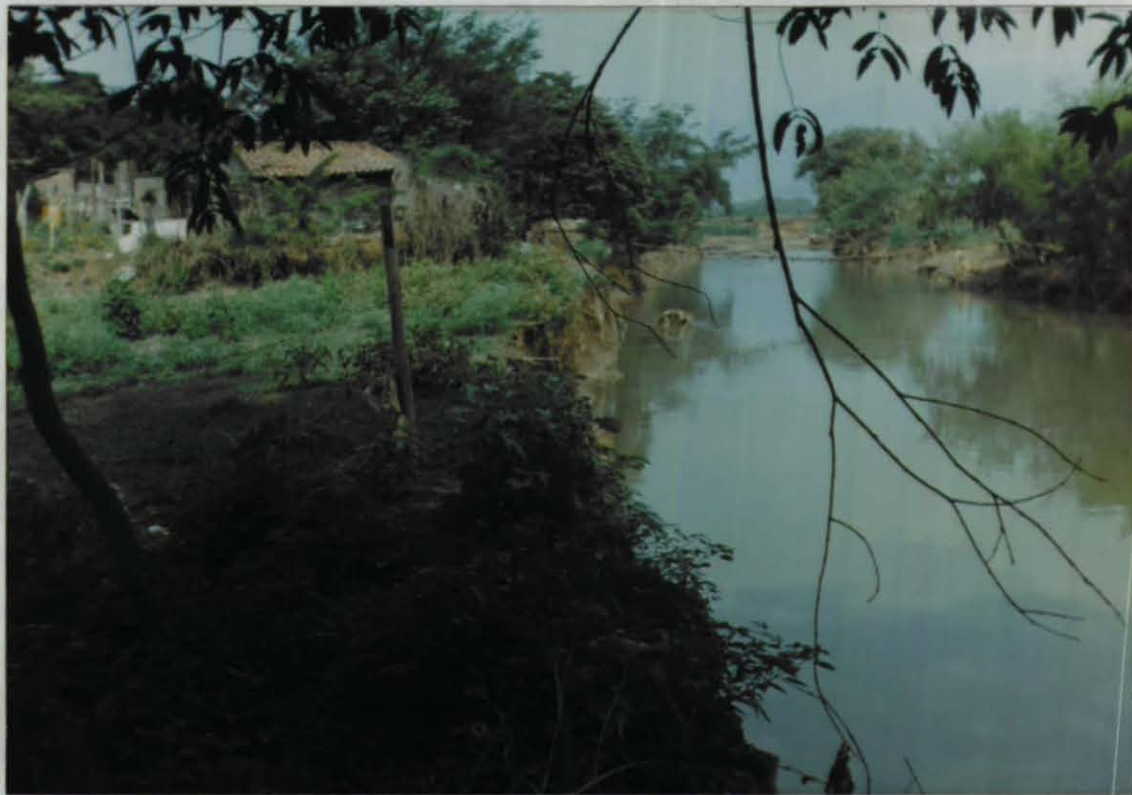
FOTOGRAFIA C 41

El tercer y último asentamiento ubicado en inmediaciones de la zona marginal del río es el denominado corredor de Floralia, con una población cercana a los 2300 hb.; en este sector, el deterioro de las orillas y cauce del río es evidente, en razón a las actividades antrópicas, a la localización de infraestructura vial muy cercana al cauce y en general, al inadecuado uso del suelo que allí se presenta.( FOTOGRAFÍAS C 35 Y C41).

Cerca a la Desembocadura en el Río Cauca. Invasión del jarillón con viviendas.

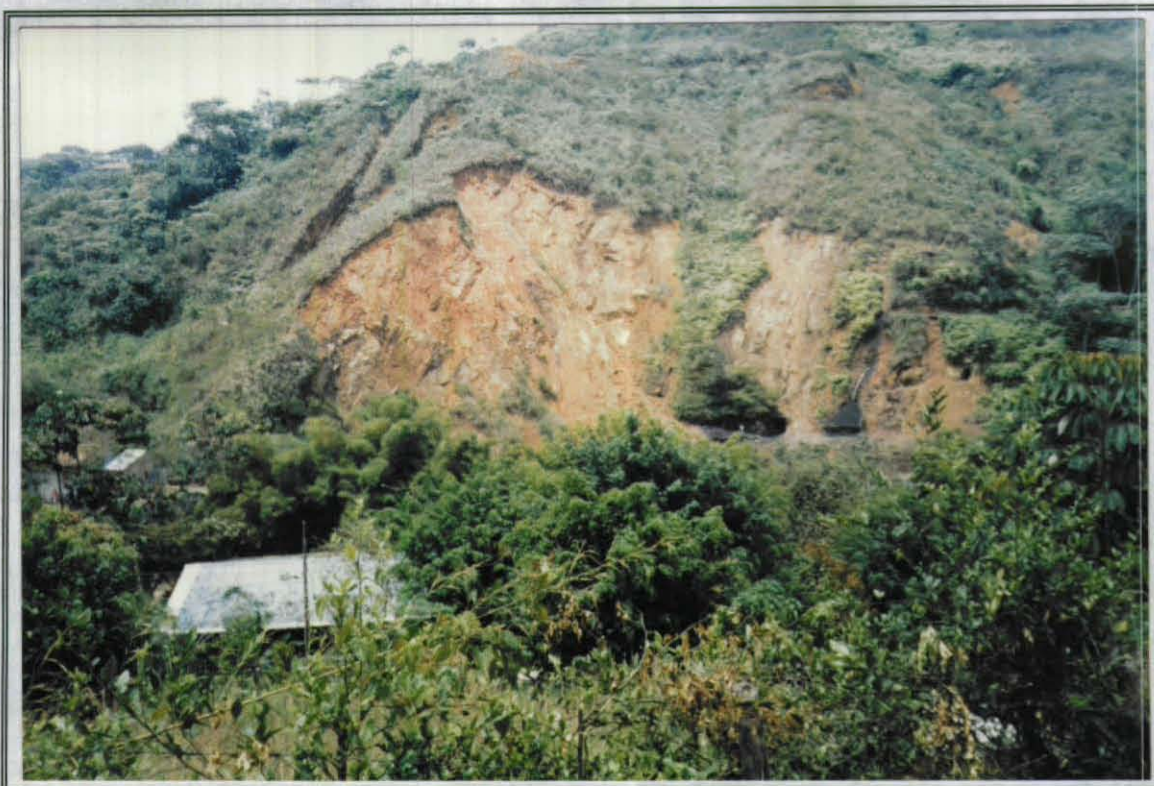
**FOTOGRAFIA M3**

Mina carbonífera de la Buitrera. Margen izquierda Río Meléndez. Los suelos son arcillosos residuales de limditas alteradas. Obsérvese el proceso de carcavamiento en la parte alta que representa una amenaza de represamiento por la cercanía al Cauce del Río.

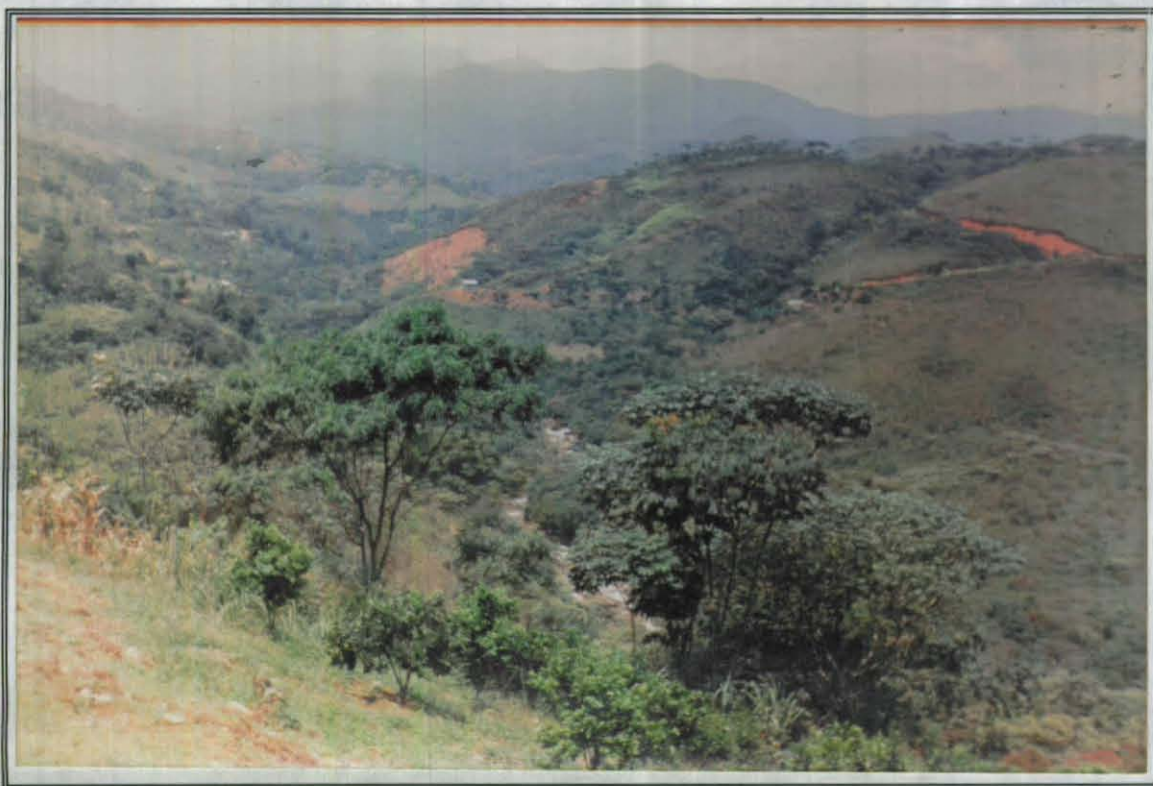
**FOTOGRAFIA M4**

Proceso erosivo en la Cuenca, parte alta corregimiento de Meléndez.

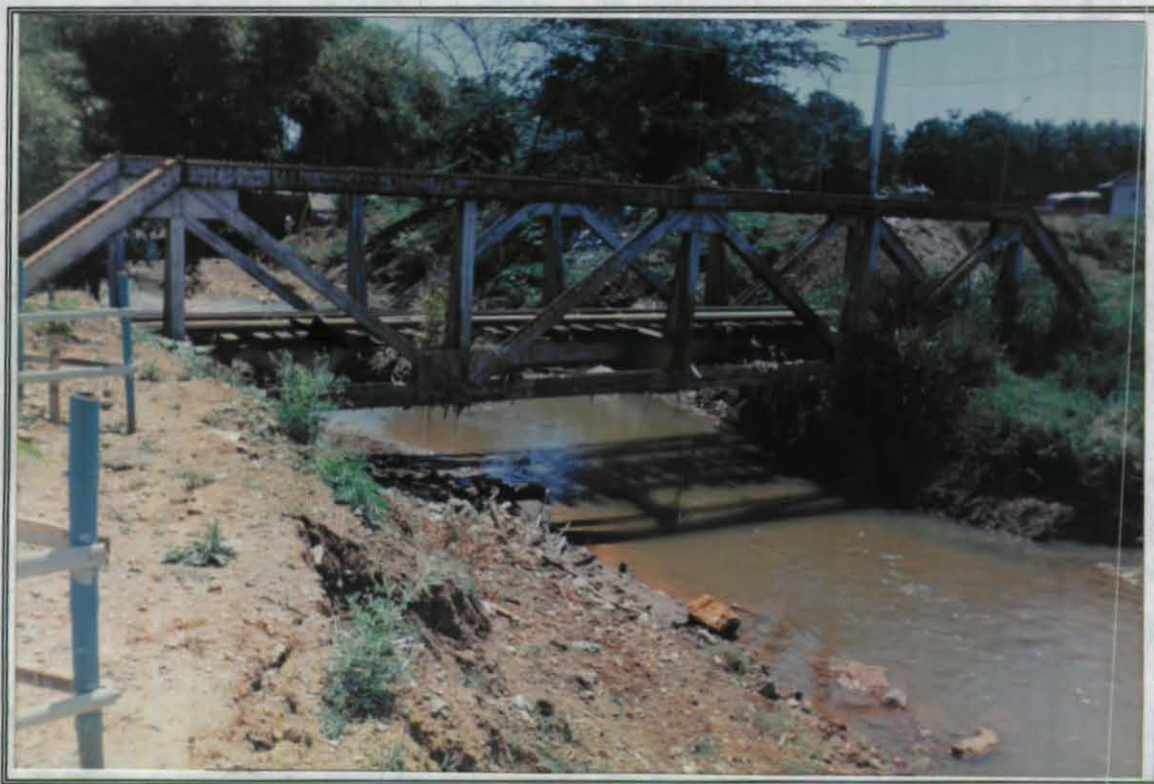
**FOTOGRAFIA L10**

Puente línea férrea vía a Popayán. Causa una gran restricción que represa al río, Notose los niveles alcanzados por las aguas.

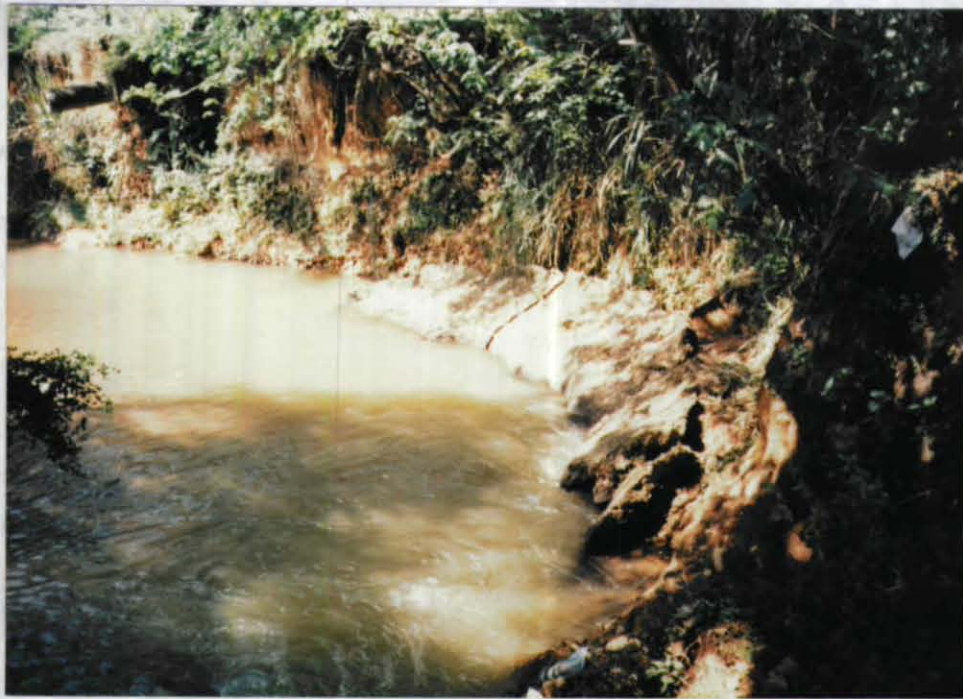
**FOTOGRAFIA M13**

Sector La Playa - Multicentro. Nótese el fuerte fenómeno erosivo causado por la curva forzada que toma el cauce.

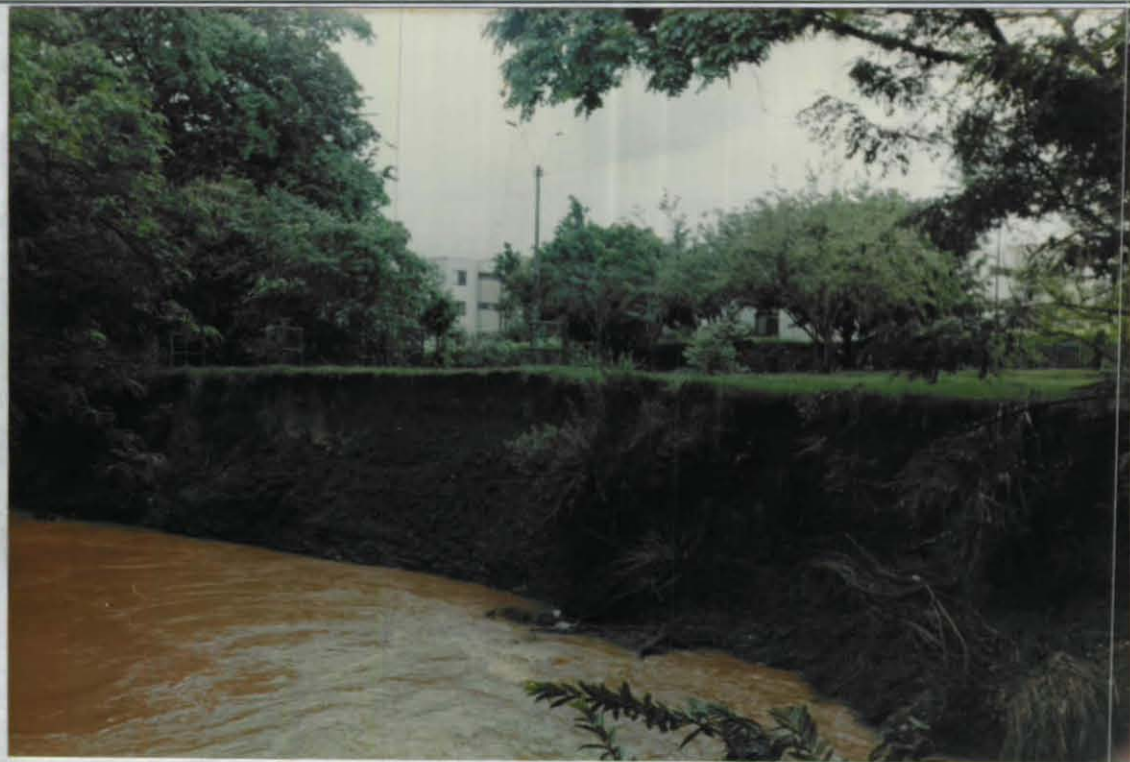
**FOTOGRAFIA M14**

Multicentro, erosión causada por la sinuosidad del río en el trayecto Multicentro - Canal CVC sur.

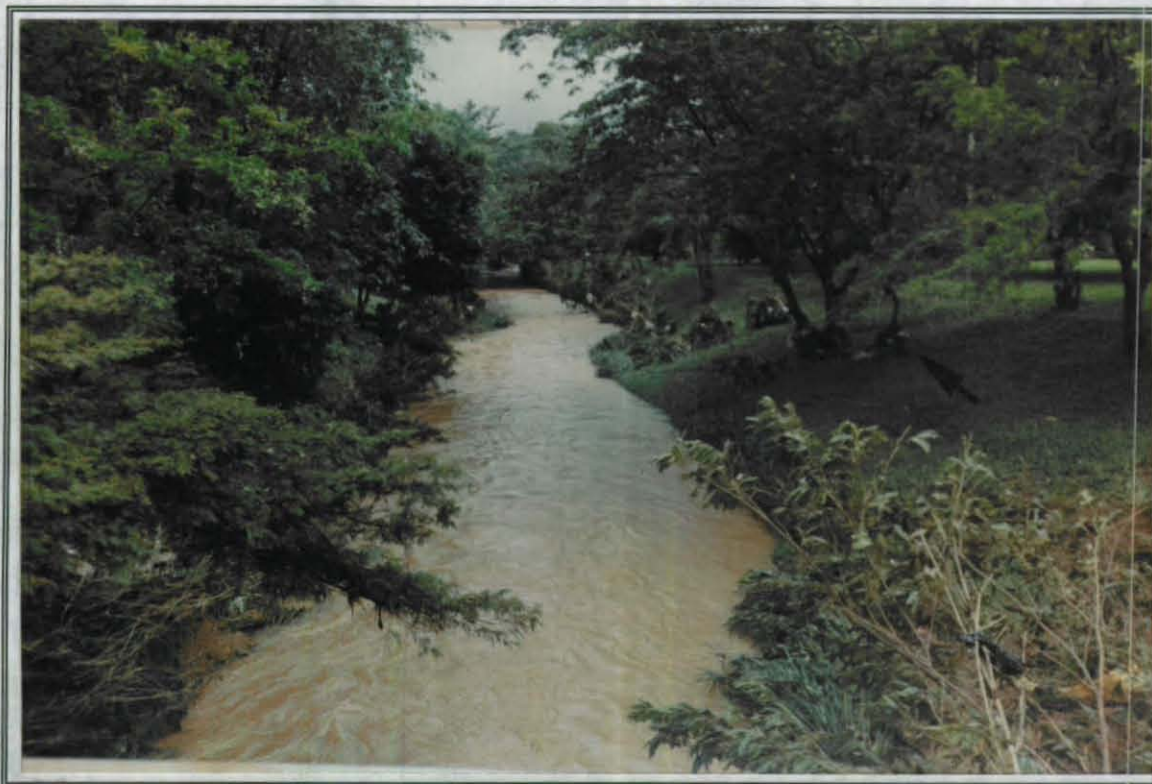
**FOTOGRAFIA M16**

Multicentro, anegación de la zona verde (residuos en los árboles). Marzo 16 de 1997.

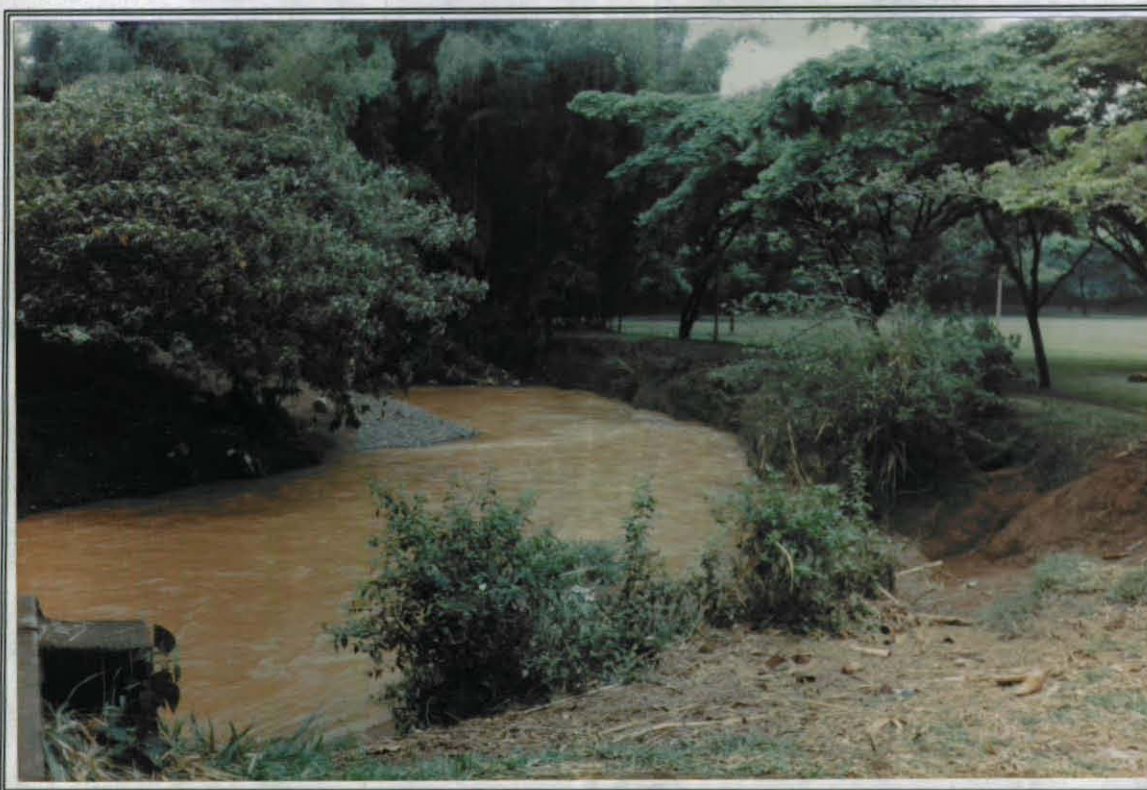
**FOTOGRAFIA M19**

Urbanización El Ingenio, Calle 14 con Cra. 83, en este sitio las aguas sobrepasaron el Dique de la Margen Derecha anegando la zona verde y residencias de la parte baja.  
Marzo 19 de 1997.

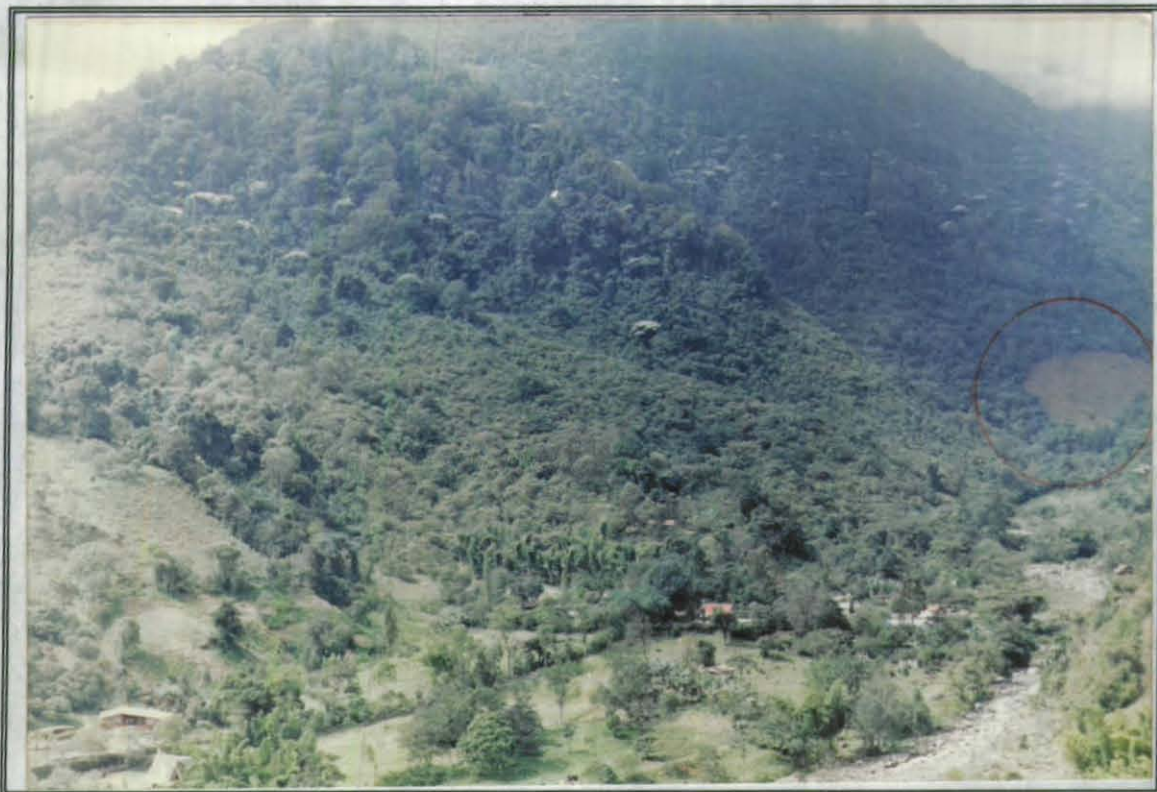
**FOTOGRAFIA P 3 y P 4**

Vista al oeste de la cuenca, obsérvese los asentamientos poblacionales dentro del valle dell río susceptibles de sufrir daños con un eventual represamiento del mismo.

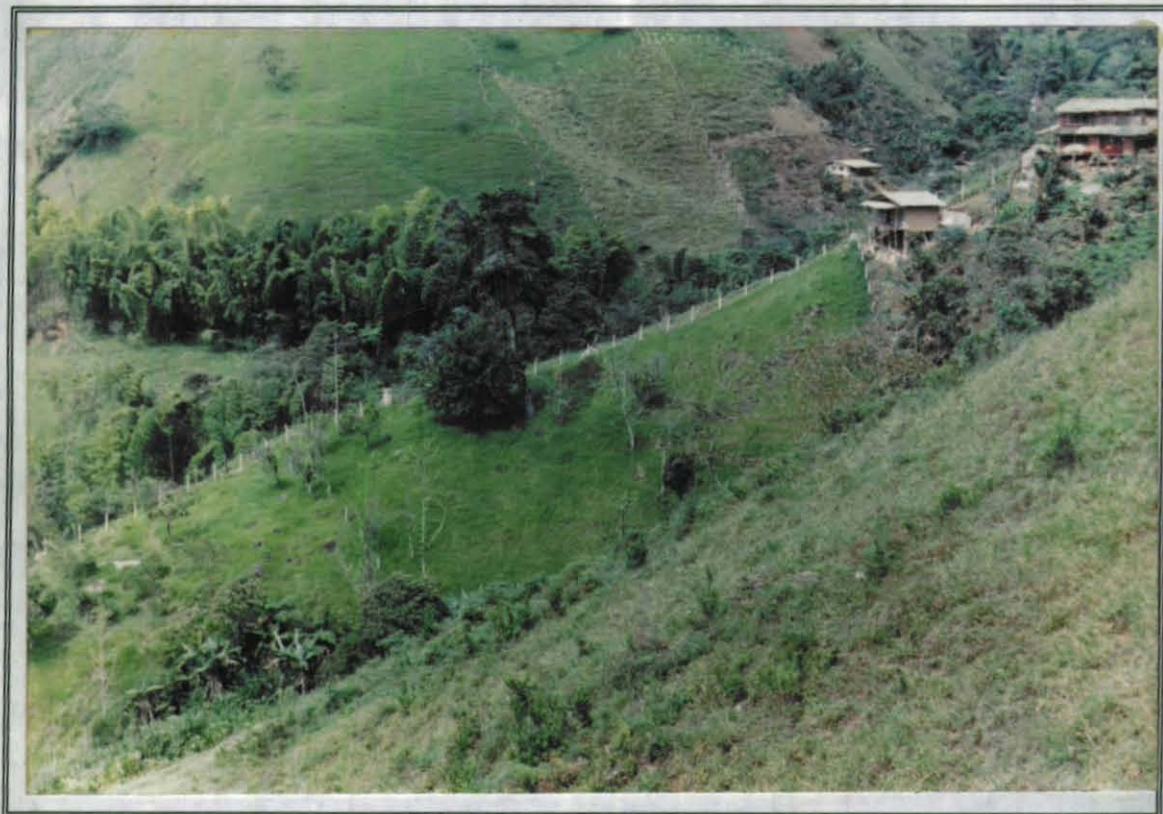
**FOTOGRAFIA P 5**

Se muestra la subcuenca de la Quebrada La Castellana.

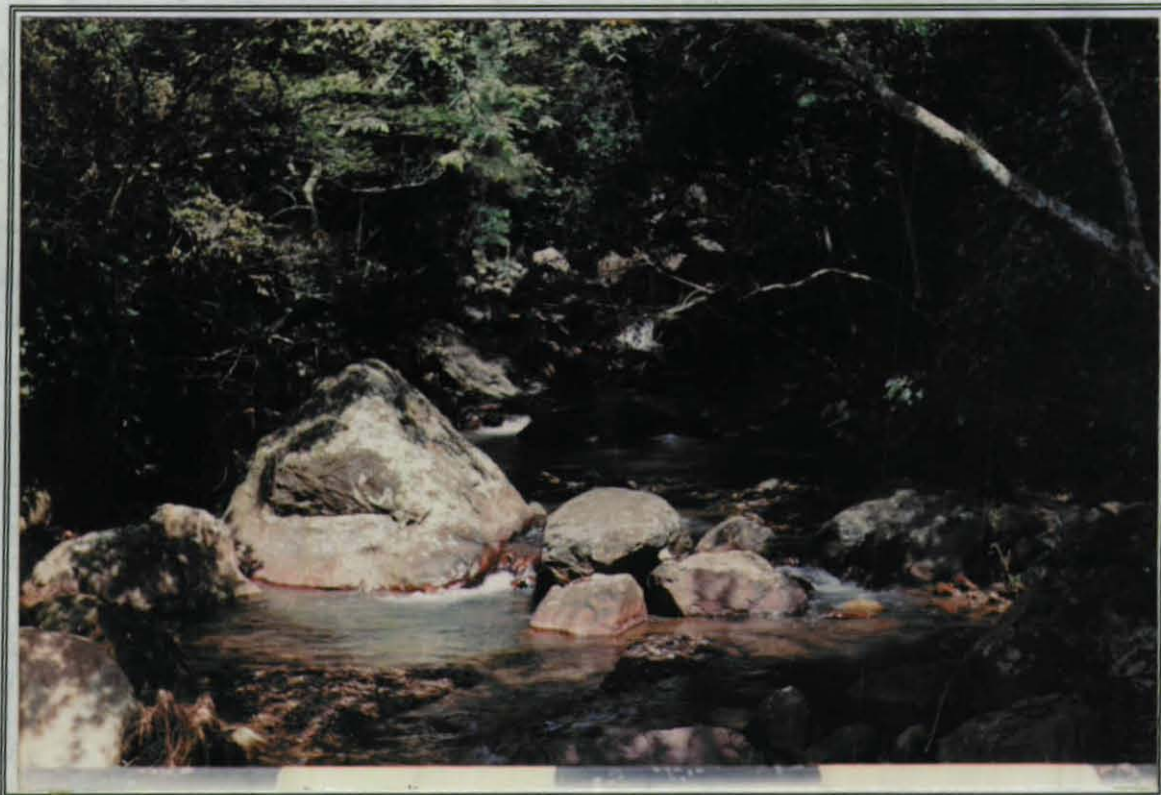
**FOTOGRAFIA P 7**

Quebrada Chorro de Plata, vista hacia aguas arriba de su desembocadura en el río Pance.

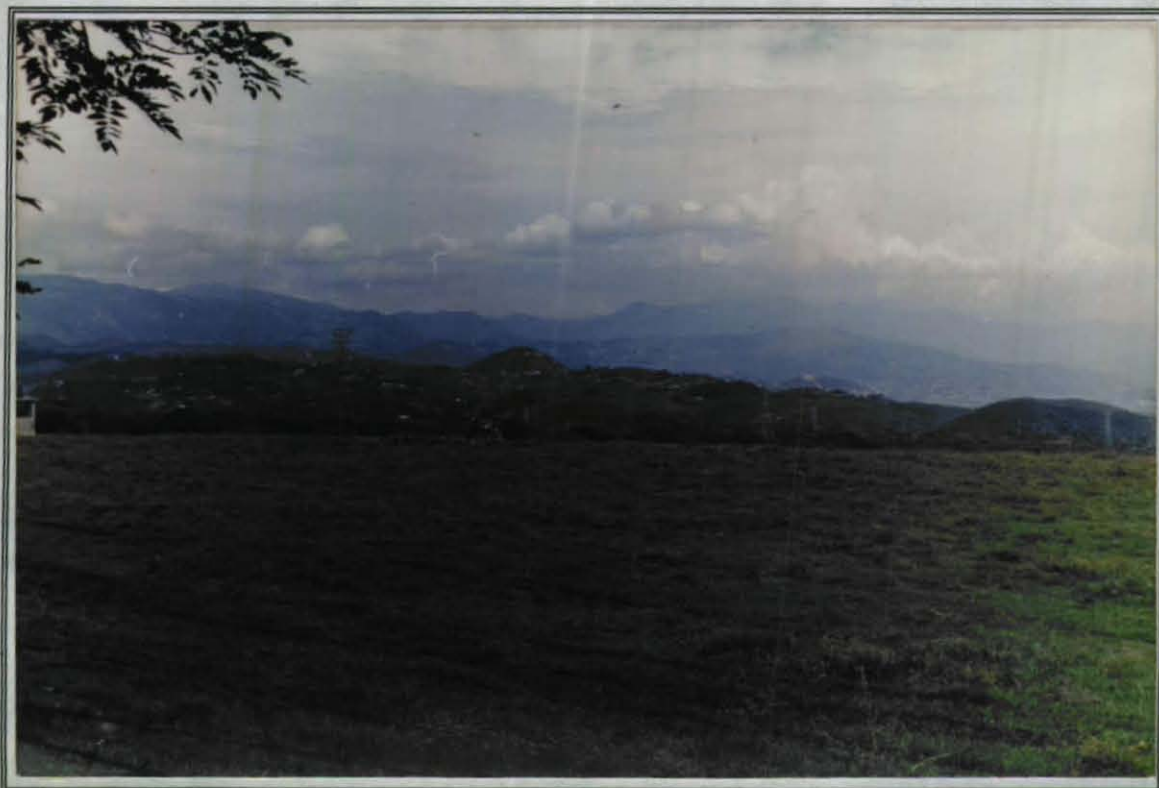
**FOTOGRAFIA P 8**

Depósitos del cono de Pance, vista hacia el norte. Al fondo la ciudad de Santiago de Cali.

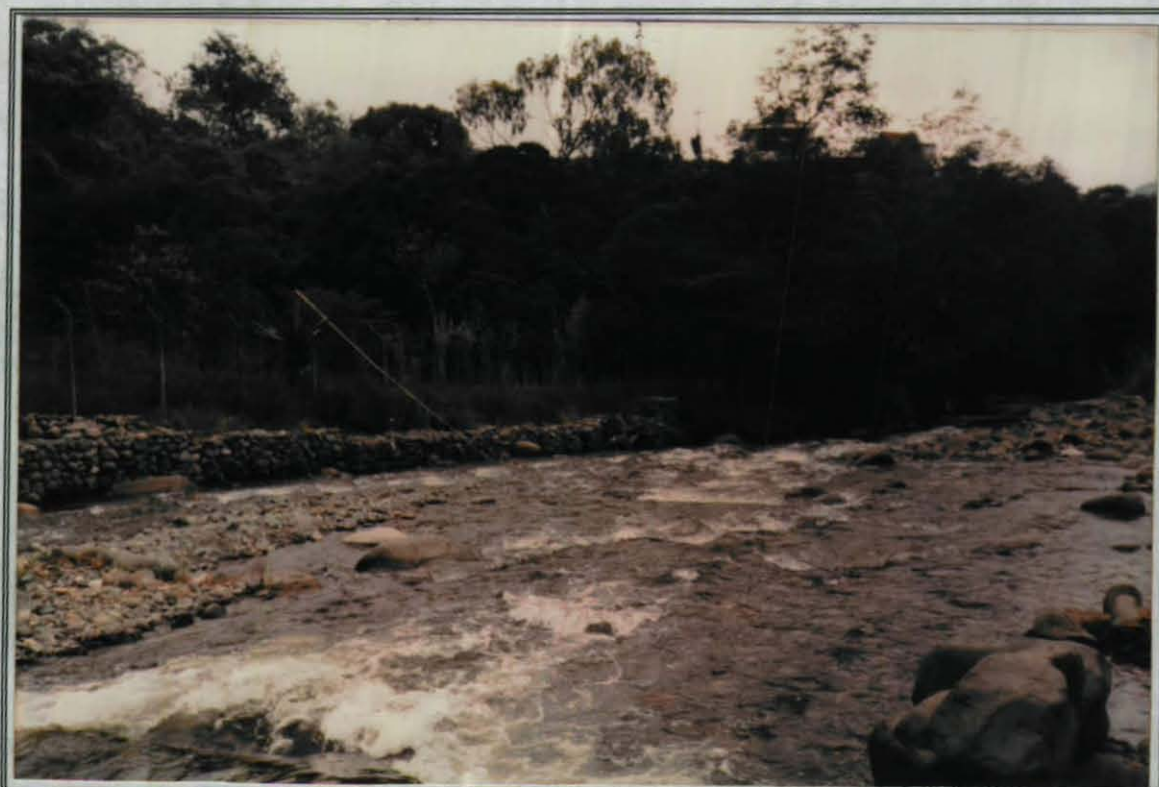
**FOTOGRAFIA P 12**

Gavión sobre la margen izquierda del río a la altura de La Playita.

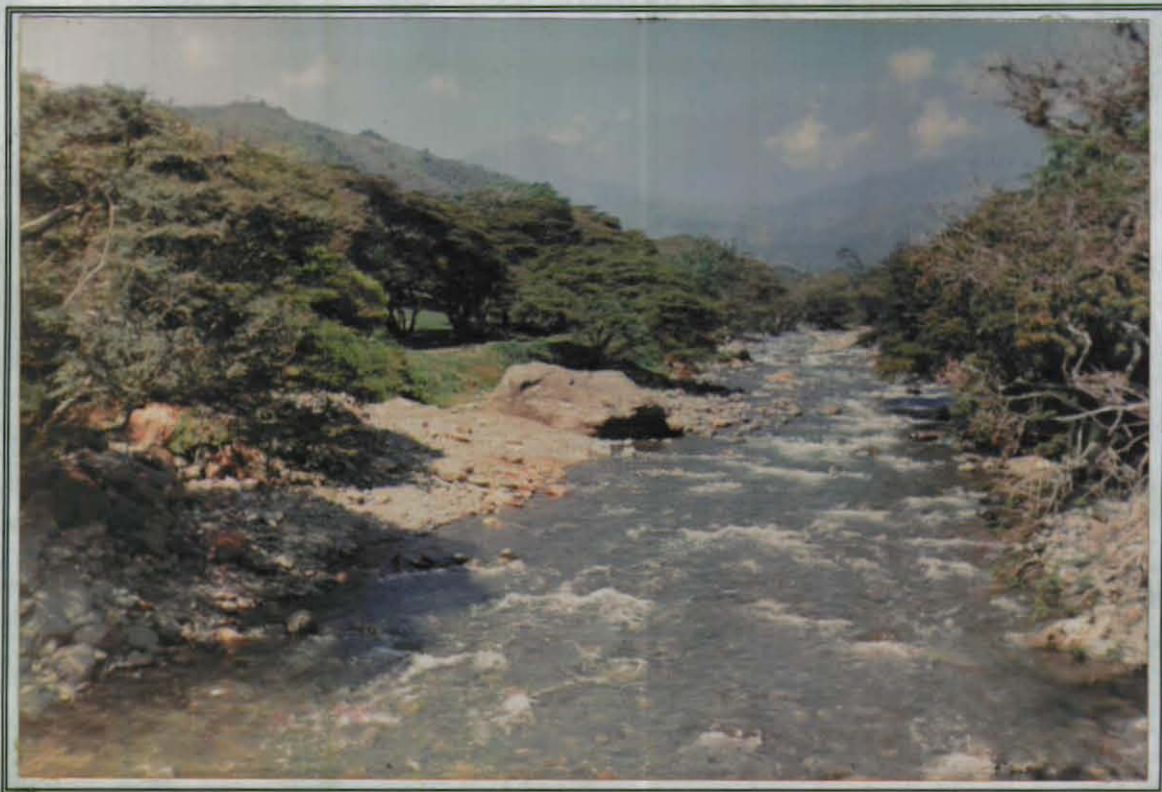
**FOTOGRAFIA P 15**

Vista aguas abajo de un puente del Parque de la Salud, las orillas no están aún invadidas por construcciones, su uso es recreativo.

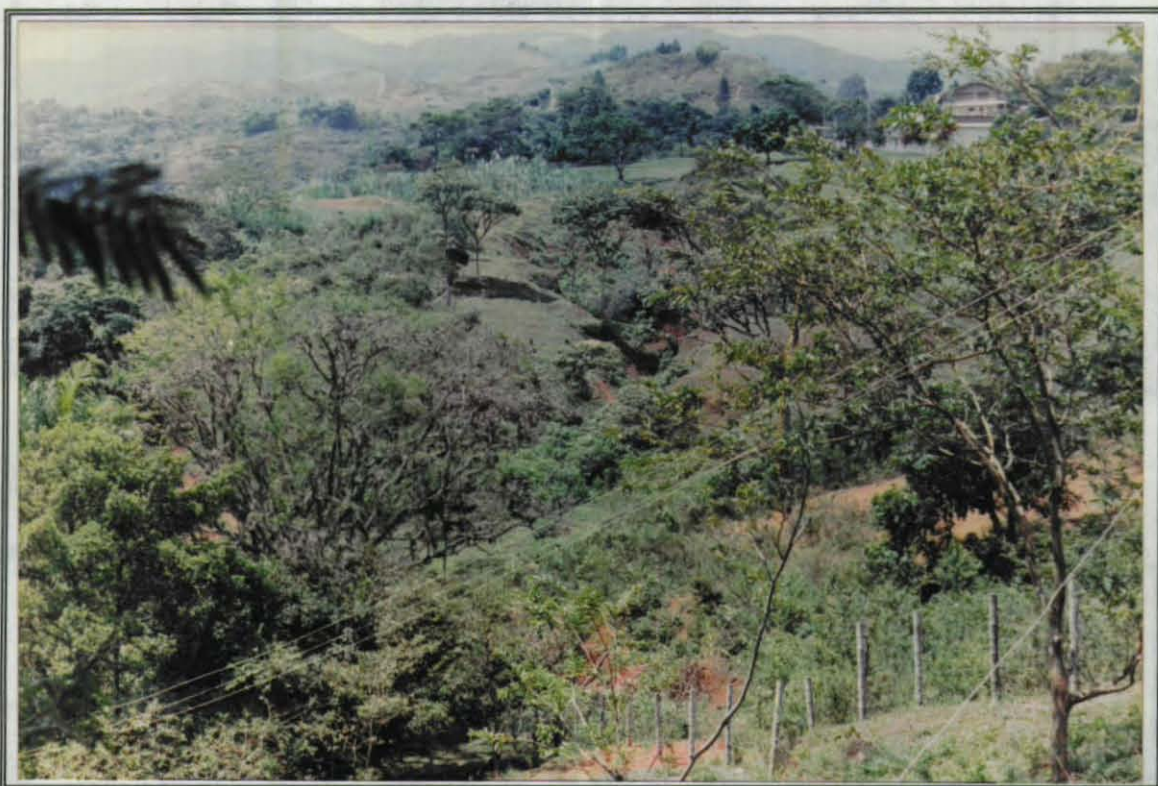
**FOTOGRAFIA L3**

Cuenca del Río Lili. Carcavamientos en proceso de recuperación.  
Vista hacia el sur desde la vía la Riberita - El Carmelo.

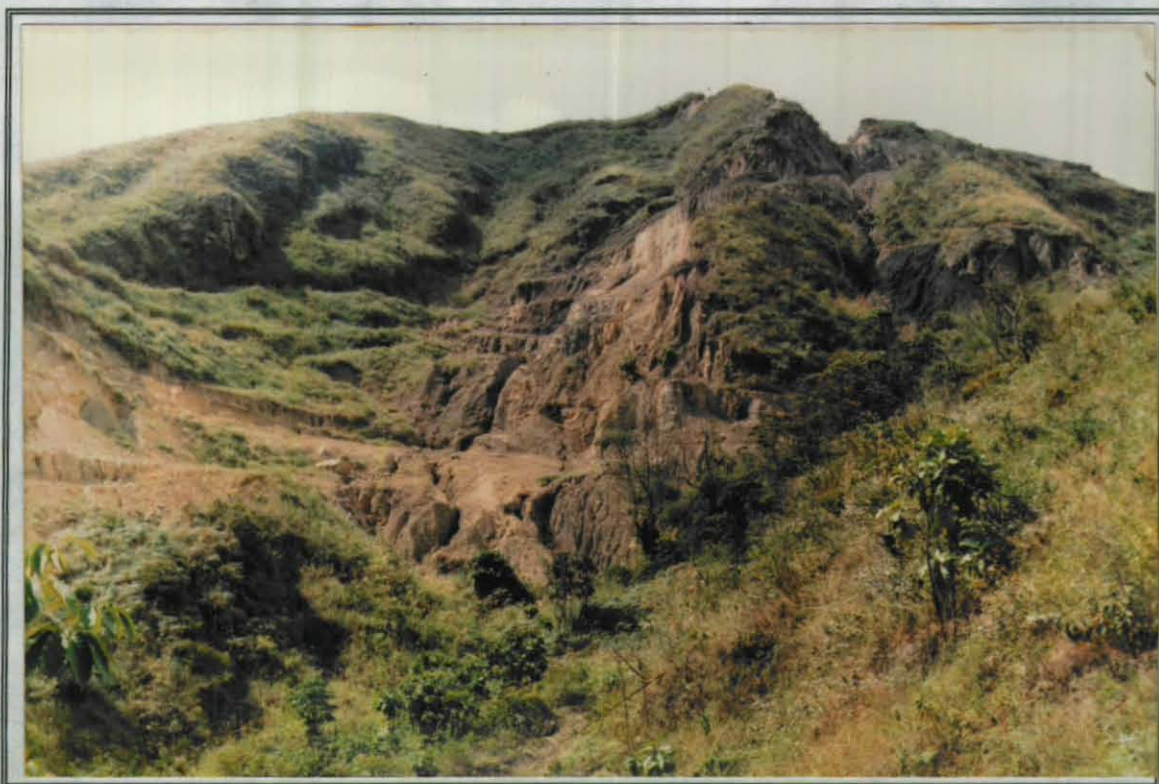
✓ **FOTOGRAFIA L4B.**

Vista general del área inestable por la explotación del carbón. Cuenca del Río Lili.

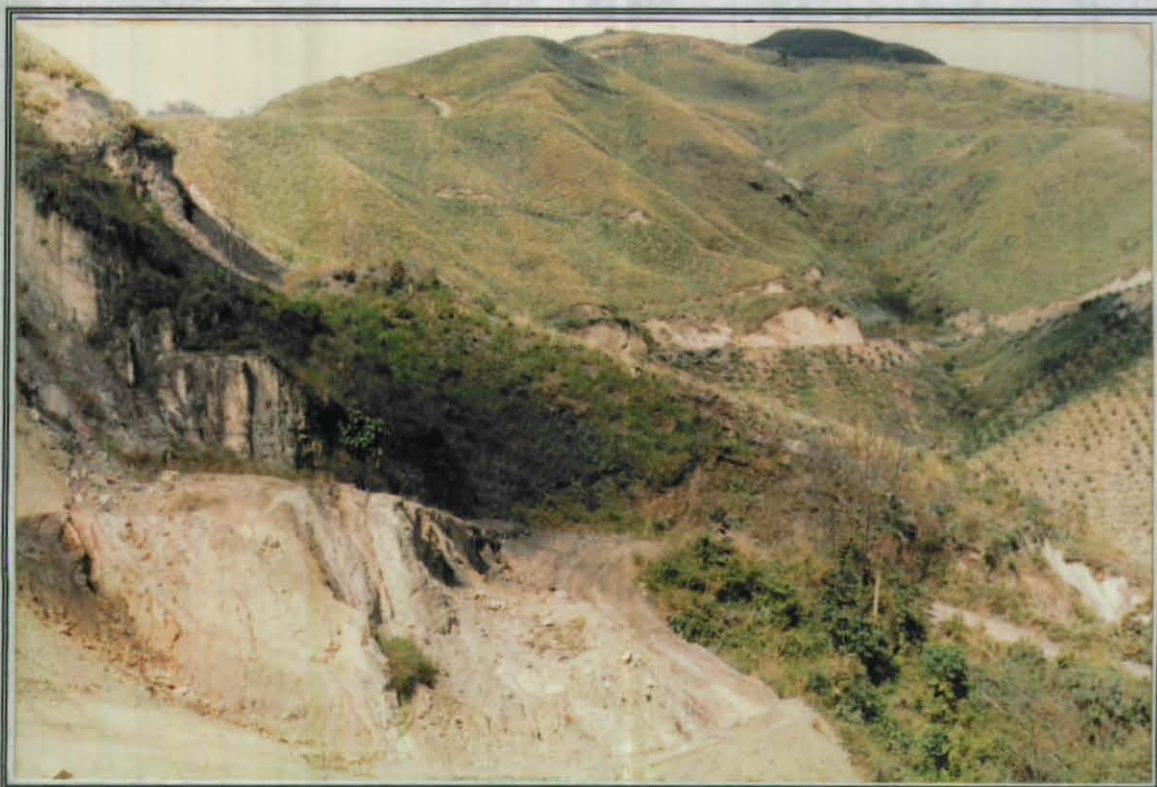
**FOTOGRAFIA L6B.**

Sitios en avanzado estado de erosión por la explotación del Carbón. Cuenca del Río Lili.
